ESTUDOS FÍSICO-QUÍMICOS: IDENTIFICAÇÃO DE PATOLOGIAS DA IGREJA NOSSA SENHORA DO ROSÁRIO DA BOA VISTA, RECIFE-PE¹

PHYSICAL-CHEMICAL STUDIES: IDENTIFICATION OF PATHOLOGIES OF IGREJA NOSSA SENHORA DO ROSÁRIO DA BOA VISTA, RECIFE-PE

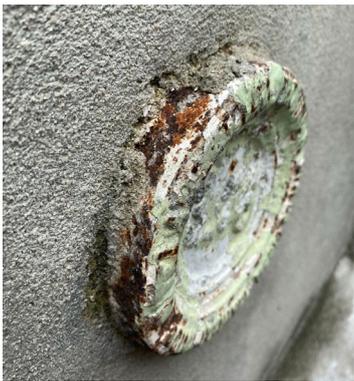
DANO	Ferrugem	Desplacimento do revestimento
SINTOMA	Ferro deteriorado, remoção da tinta	Paginação visível
EXTENSÃO	Pontual	Pontual
MANIFESTAÇÃO	Cadeado da porta e alguns detalhes feitos de ferro	Detalhe da última porta à direita
CAUSA	Contato direto com a água da chuva, falta de manutenção, ação do tempo	Argamassa mal-executada, má qualidade dos materiais, infiltração.
CONDUTA	Manutenção da pintura, limpeza, uso de produtos específicos	Manutenção, reposição da argamassa, revestimento e pintura

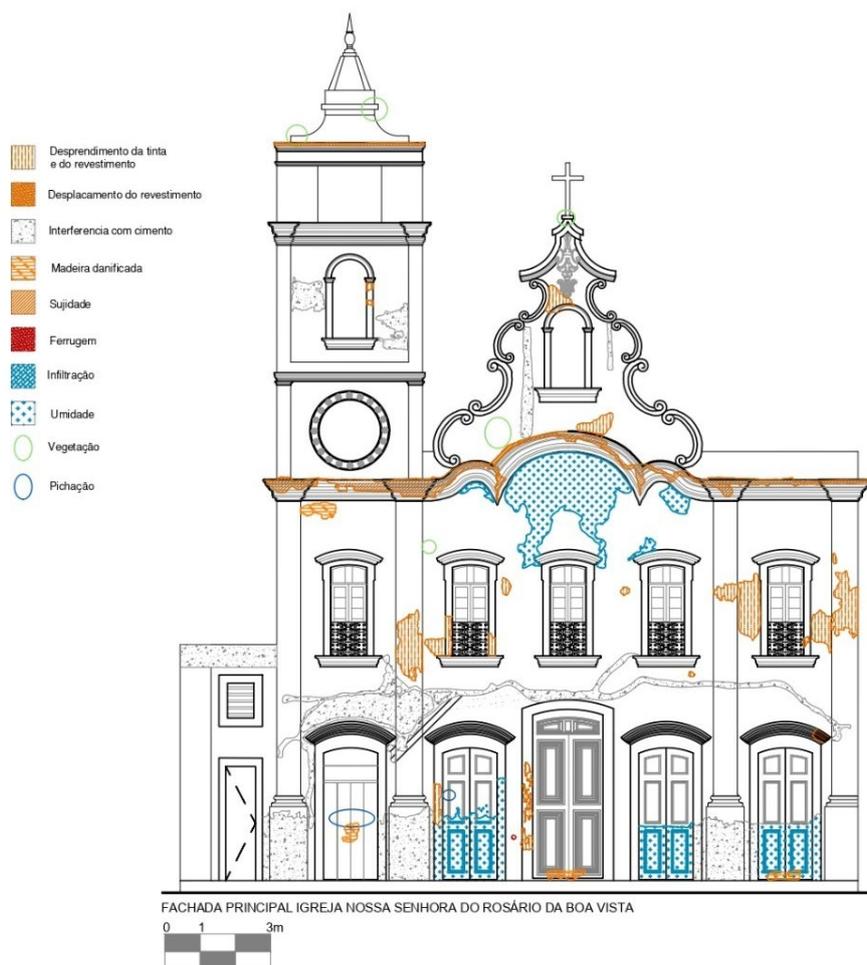
Figura 2: Mapa de danos da fachada da Igreja de Nossa Senhora do Rosário da Boa Vista. Fonte: Arquivo Pessoal.

Após a identificação das patologias presentes na fachada, pode-se dizer que uma grande extensão da mesma é coberta por algum dano e, com base nas referências citadas anteriormente sobre ações patológicas em revestimentos de argamassa, é possível supor que boa parte deles está relacionado ao material utilizado para a construção da igreja. Nesse contexto, de acordo com Carasek (2007) a deterioração prematura dos revestimentos de argamassa é causada por processos físicos, químicos e biológicos e patologias com os três tipos de fenômenos podem ser observados na fachada da igreja.

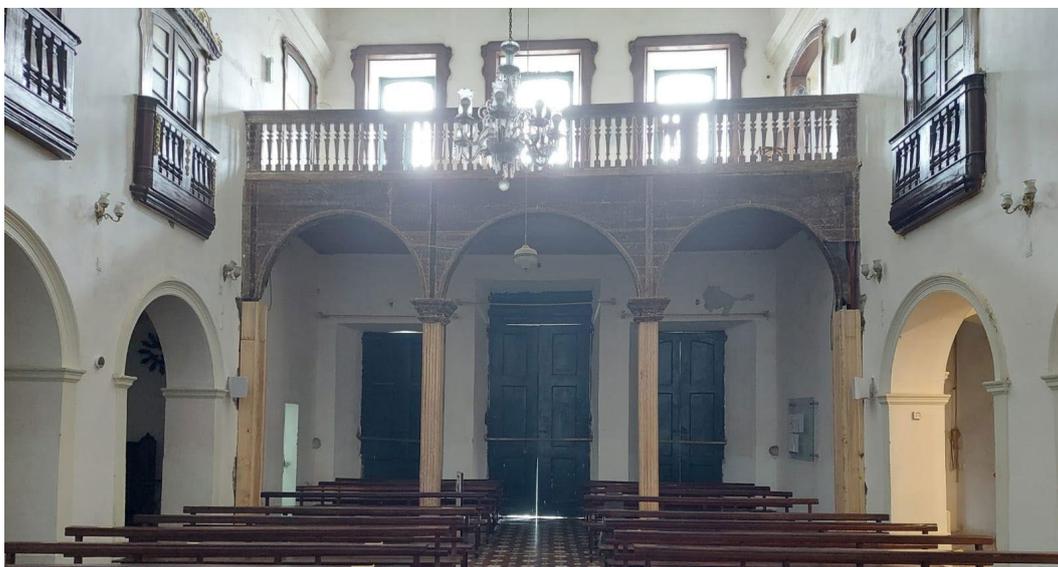
Outra parte que merece destaque, é o interior da igreja, onde foram observados danos nas estruturas de madeira que sustentam o mezanino, que segundo informações dadas pelo Padre Jurandir Dias Jr., foram danificadas por conta de cupins. A igreja passou por mais uma restauração recentemente e as imagens a seguir permitem observar algumas mudanças ocorridas, como a retirada das colunas que estão próximas a estrutura de alvenaria, as quais

Figura 3: Mezanino e colunas danificadas por cupins. Autora: Marcela Almeida, 2022.

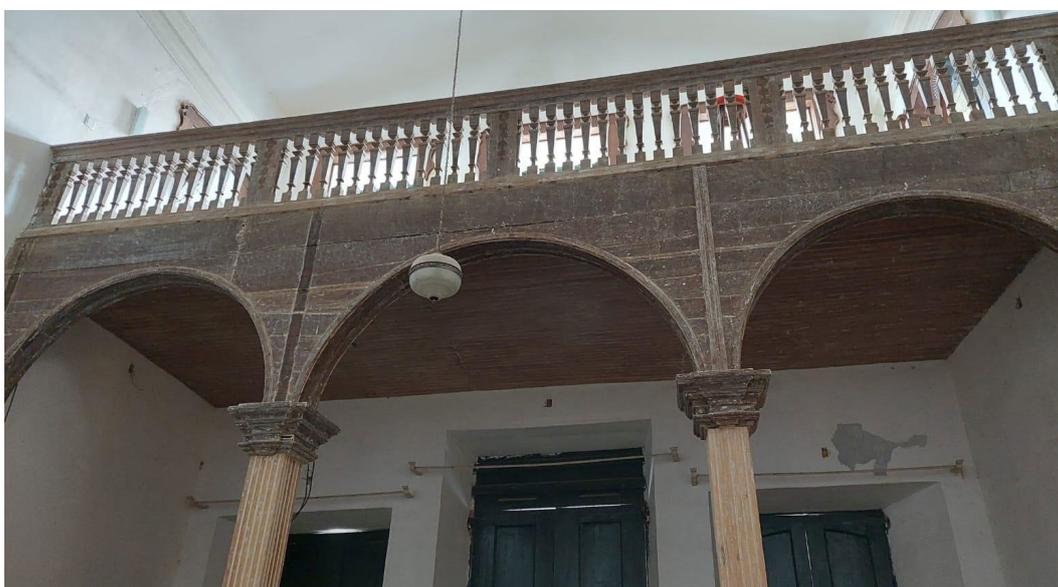
Figura 4: Colunas restauradas. Autora: Marcela Almeida, 2022.

foram substituídas por madeira que não se assemelham ao modelo original, outro item substituído, foi o piso do mezanino, devido ao mesmo problema (Figuras 3, 4 e 5).

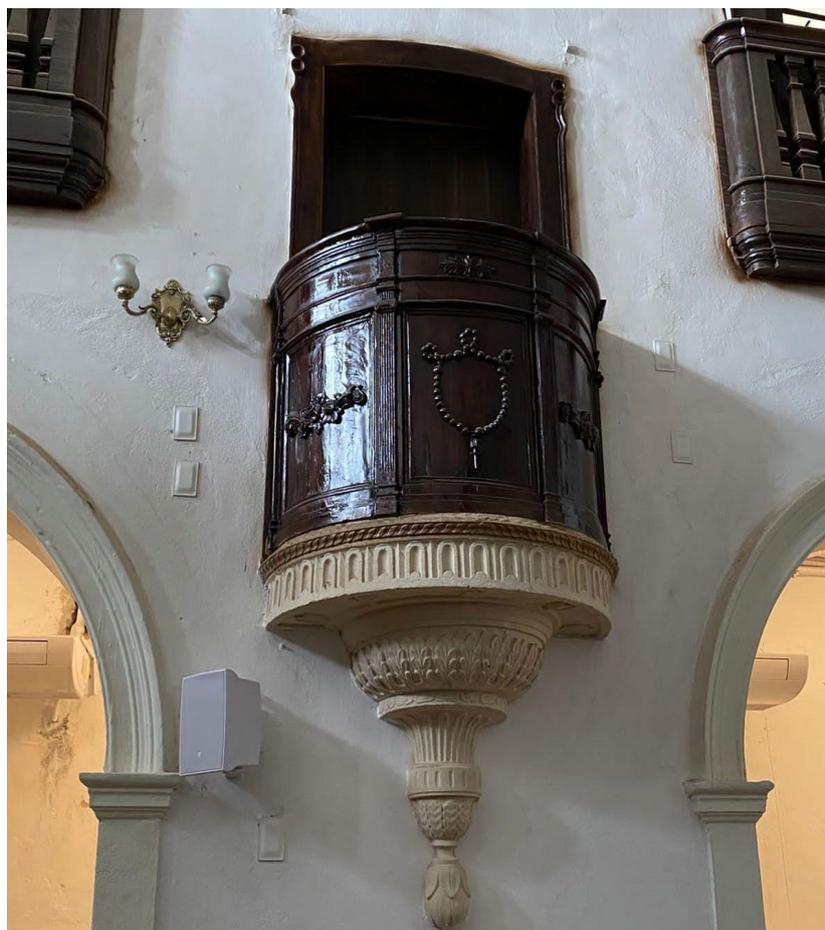
Figura 5: Estrutura restaurada. Autora: Isabela Maia, 2022.

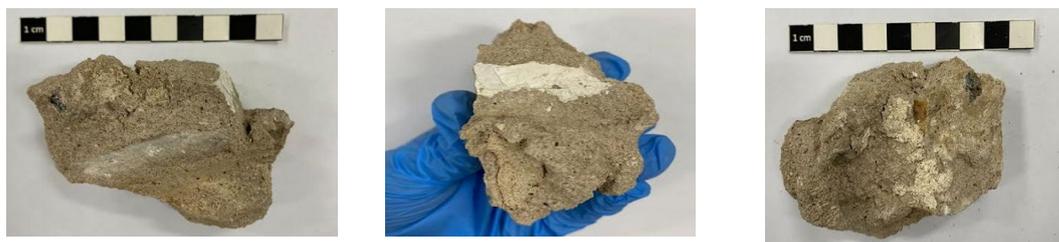
Na feição interna do material foram observados que nele havia 3 intrusões, o grau de seleção da argamassa se apresentava pobremente selecionado e seu grau de friabilidade era médio, pois a amostra estava se desfazendo com facilidade. A primeira intrusão se dava por possível fragmento de pedra de talco preta, caracterizada por sua esfericidade muito angulosa alta e com sub-arredondamento alto. A segunda intrusão sendo um possível fragmento de quartzo com esfericidade angulosa baixa e bem arredondado baixo. A terceira intrusão se refere a argila, sendo ela com esfericidade angulosa baixa e sub-arredondada alta.

Na feição externa foi notada a presença de arestas e que seu grau de conservação era baixo, sua textura arenosa e seu grau de friabilidade médio. Foram observadas 3 intrusões, sendo elas: uma possível pedra de Talco preta, com esfericidade angulosa alto e com sub-arredondamento alto; a segunda intrusão seria de argila, com esfericidade angulosa baixa e arredondada baixa; e a terceira intrusão, também sendo argila com esfericidade angulosa alta e sub-arredondada alta (Figura 8).

Figura 8: A. Feição interna da amostra. B. Imagem da amostra mostrando a parte com tinta. C. Feição externa da amostra. Autora: Isabela Maia, 2022.

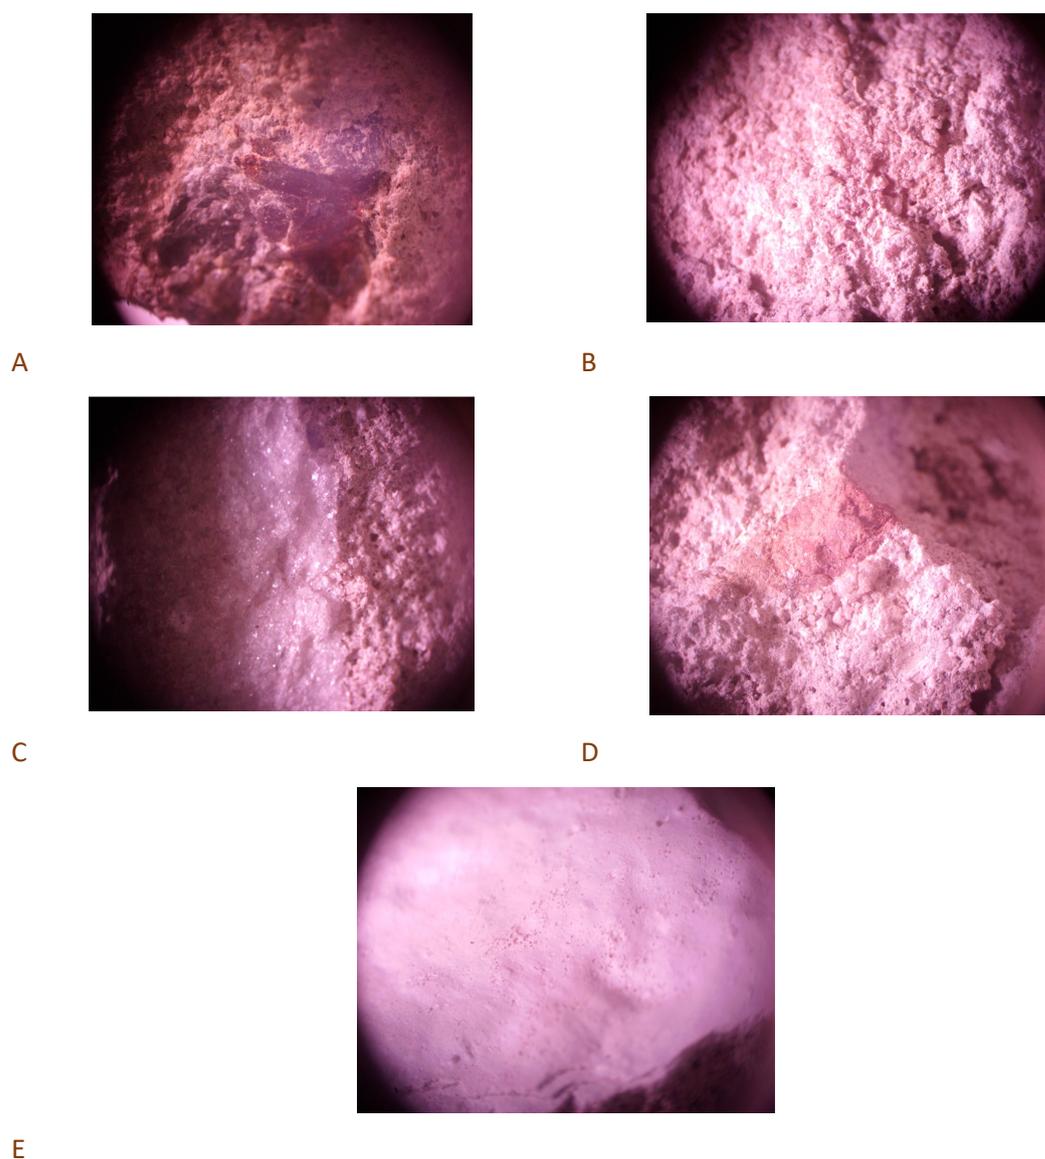
Nas imagens foi possível observar intrusões de argila, quartzo, pedra de talco, entre outras misturas de materiais. Tais elementos foram visualizados tanto na face externa, quanto interna da amostra, podendo concluir assim que as argamassas utilizadas na igreja, se mostravam com um baixo grau de seleção (Figura 9).

Figura 9: A. Imagem microscópica de intrusão, possível pedra de talco preta; B. Imagem microscópica da superfície do material analisado; C. Imagem microscópica mais aproximada da intrusão de possível quartzo; D. Imagem microscópica da intrusão de argila; E. Imagem microscópica da tinta utilizada na superfície da argamassa.
