ESTUDOS DE CONSERVAÇÃO PARA OS REMANESCENTES CONSTRUTIVOS DO SÍTIO ARQUEOLÓGICO CAPELA VELHA - ENGENHO BELO MONTE, PE.

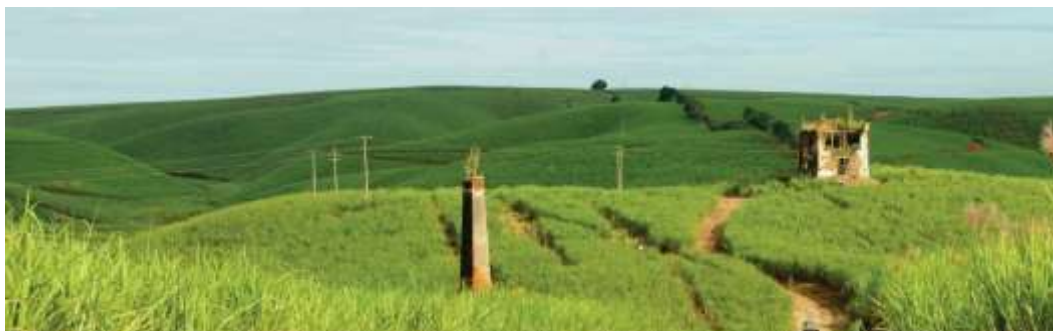
Figura 3: Sítio e entorno tomado por canaviais. Fonte: Pereira, A. A. Relatório Final I.E.Garanhuns, 2015.

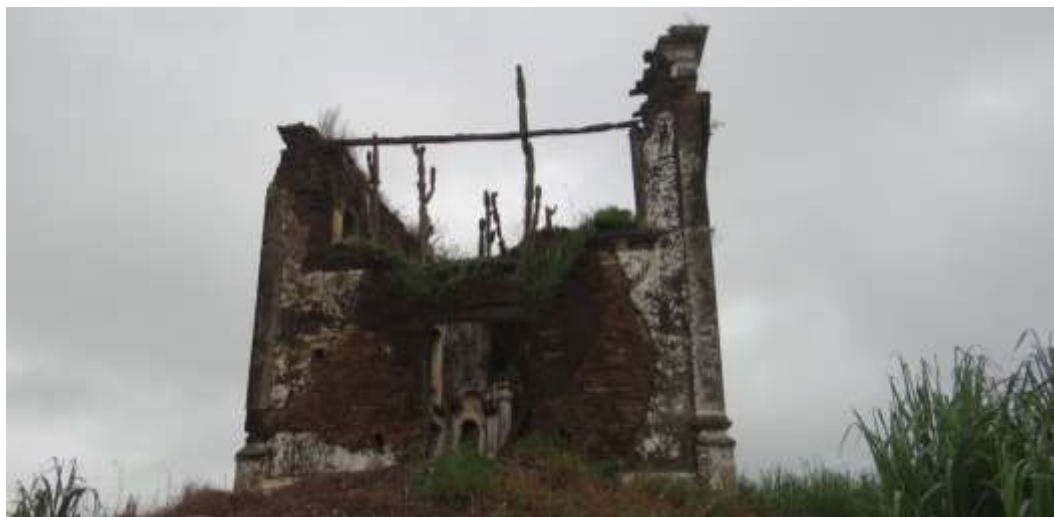
Figura 4: Parede lateral direita da Capela a São Francisco de Assis. Fonte: Acervo imagético do Sítio Capela Velha. Fonte: LACOR, 2014.

A fachada principal encontra-se em fase de arruinamento, com desabamento parcial. Há parte do rebocona parede remanescente e uma grande parte faltante com os tijolos expostos, e parte está coberto por vegetação local que aflorou em meio aos tijolos feitos de barro.

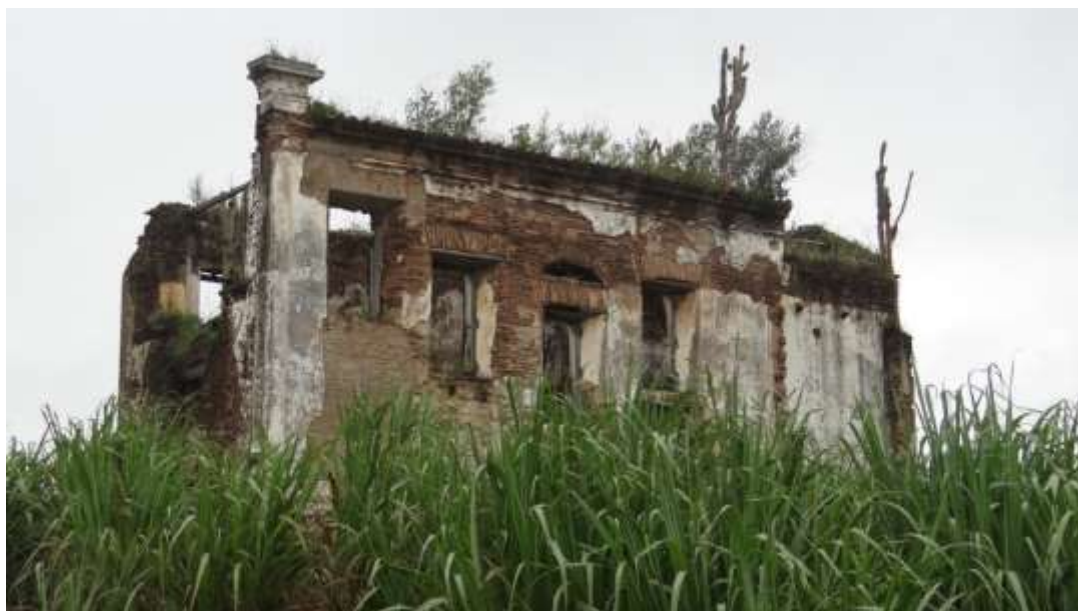
Figura 5: Parede lateral direita da Capela dedicada a São Francisco de Assis. Fonte: Acervo imagético do Sítio Capela Velha. Fonte: LACOR, 2014.

A parede lateral direita, assim como a da esquerda, tem grande parte do seu reboco faltante, deixando os tijolos de sua estrutura expostos, ainda tem em sua parte superior o beiral do teto e os quatro vãos caracterizando as aberturas para as janelas. Também no beiral do teto ainda encontra-se resquícios do telhado. É evidente a presença de umidade em toda a construção.

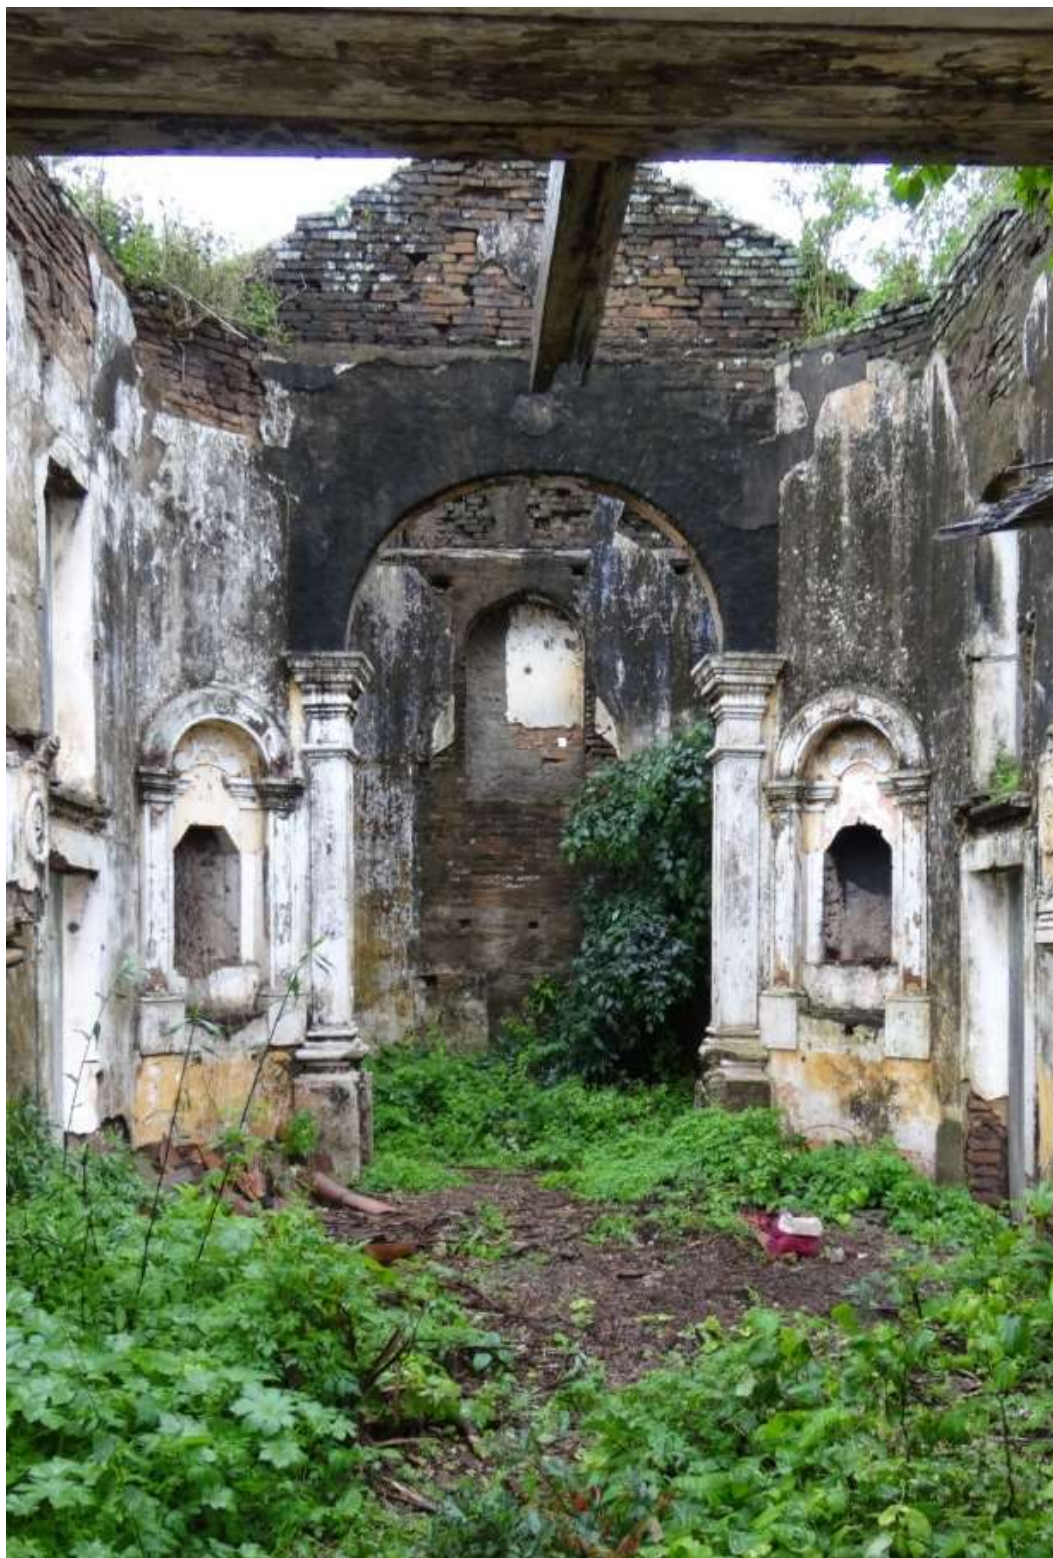
O interior da capela ainda se encontra com grande parte do seu reboco, ainda que escurecido devido a umidade ascendente, sujidades e pela ação biológica agravado pela inexistência da cobertura, também encontram-se elementos decorativos como ornamentos das colunas, das paredes e altar ainda no local de origem, o piso foi tomado por sedimento e plantas locais proliferam. Não há mais elementos do altar-mor e os ornamentos das paredes estão em estado avançado de deterioração encontrando-se fragmentos destes pela superfície.

Figura 6: Interior da Capela dedicada a São Francisco de Assis. Fonte: Acervo imagético do Sítio Capela Velha. Fonte: LACOR, 2014.

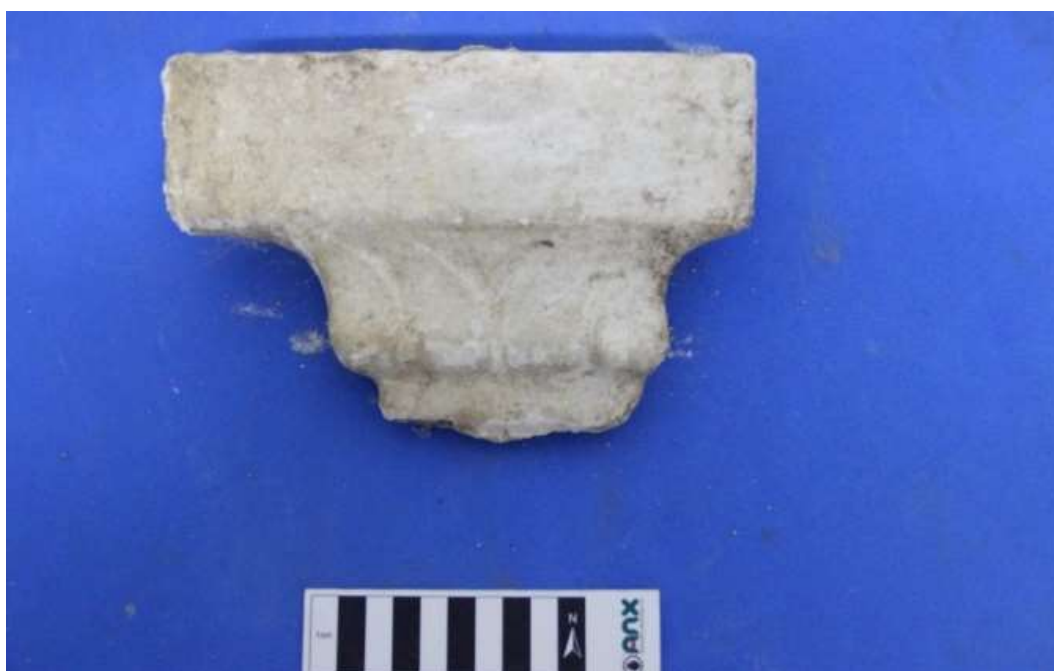
Observa-se que alguns elementos coletados constituídos por gesso, que eram fixados por argamassa à parede ainda se encontram em considerável estado de preservação. Como exemplo o ornato-vestígio (SIV. 7306.3) - que pertence ao nicho lateral direito em seu lado superior esquerdo.

Figura 7: Ornato-Amostra SIV. 7306.3 do banco físico de vestígios sob guarda da UFPE Fonte: LACOR,2014.

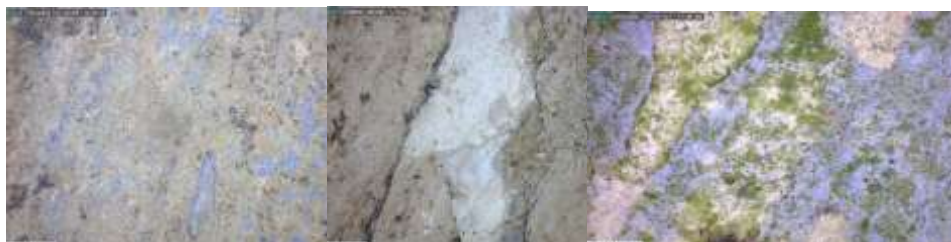
Figura 9: Amostra 1 camada 1, 2 e 3. Fonte: Acervo imagético LACOR, 2014.

Percebe-se a presença de três camadas de tinta, estas três camadas ficam mais finas, a partir da primeira camada chegando a finalizadora. As primeiras camadas de tinta apresentam-se opacas. Encontram-se visíveis sujidades e patologias.
