ESTUDOS FÍSICO-QUÍMICOS: IDENTIFICAÇÃO DE PATOLOGIAS DA IGREJA NOSSA SENHORA DO ROSÁRIO DA BOA VISTA, RECIFE-PE¹

PHYSICAL-CHEMICAL STUDIES: IDENTIFICATION OF PATHOLOGIES OF IGREJA NOSSA SENHORA DO ROSÁRIO DA BOA VISTA, RECIFE-PE

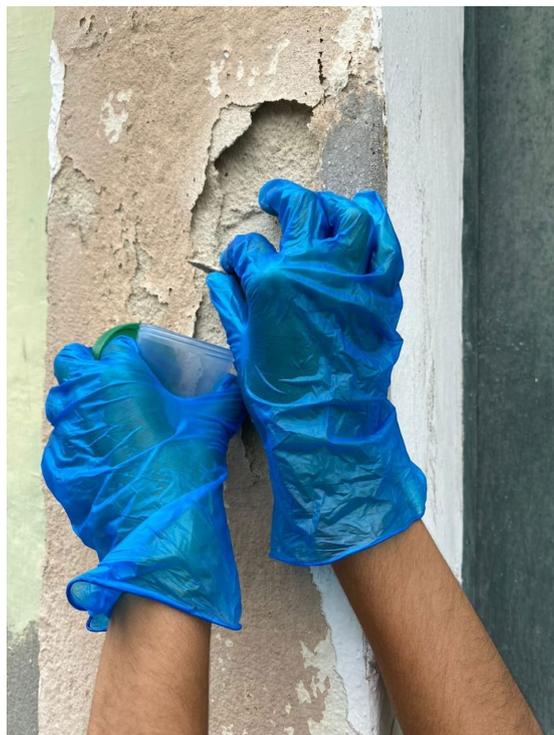
Figura 6: Coleta de amostras da parede da fachada da igreja. Autora: Isabela Maia, 2022.

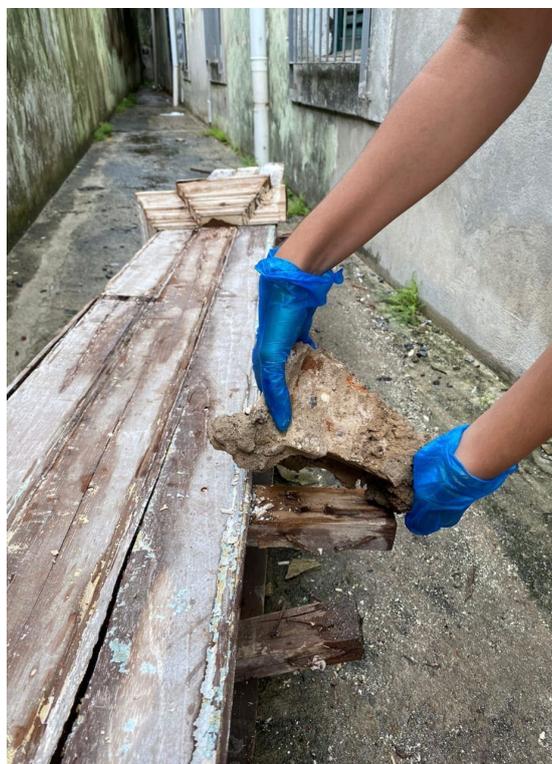
Durante uma das visitas técnicas à igreja, foram coletadas amostras da fachada associadas aos danos identificados, sendo elas do reboco da parede e da madeira de uma das portas. Posteriormente, foi coletada uma parte da parede interna da igreja, a qual estava fixada a uma das estruturas de madeira do altar, que havia sido removida devido a presença de cupins em sua estrutura e seria substituída por outra (Figuras 6 e 7).

Figura 7: Coleta de amostra da argamassa presa ao lado de coluna decorativa retirada da parte interna da igreja. Autora: Isabela Maia, 2022.

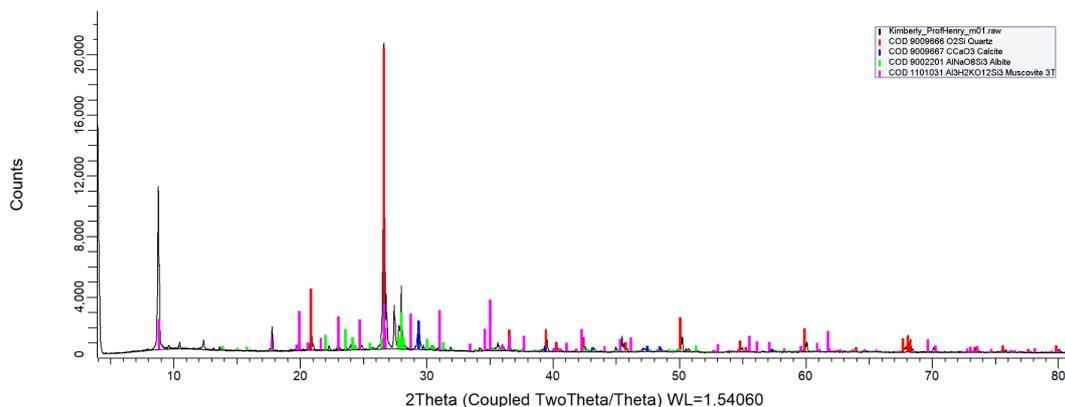
Gráfico 1: Resultado da DRX da amostra. Fonte: LTM - UFPE.

Como resultado da DRX pode-se concluir, a partir de uma análise qualitativa, que os elementos que compõem a argamassa estudada são o quartzo, cristal de silício; a calcita, mineral formador de rochas; albite, parte do grupo dos feldspatos e moscovita, parte do grupo das micas. Sendo o quartzo o principal elemento dessa amostra, como apresenta o gráfico, que confirma o quanto esta argamassa foi mal selecionada, pelo fato de que as intrusões estão em maior quantidade. Enquanto a calcita de onde deriva o Cal, matéria-prima utilizada principalmente na composição de argamassas, está bem reduzida (LTM-UFPE, 2022).

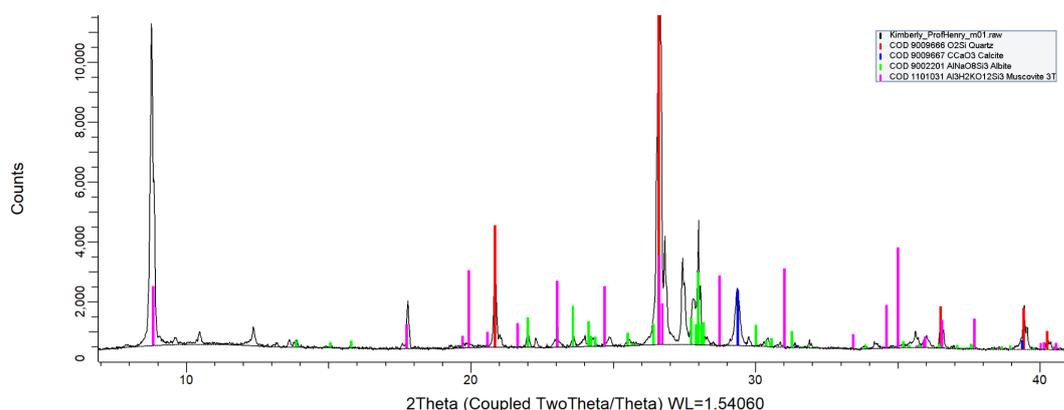
Gráfico 3: Resultado da DRX da amostra. Fonte: LTM - UFPE.
